I N F O R M E

H O T E L A L C I O N - B A L N E A R I O S O L I S

M A R Z O - A B R I L 2012

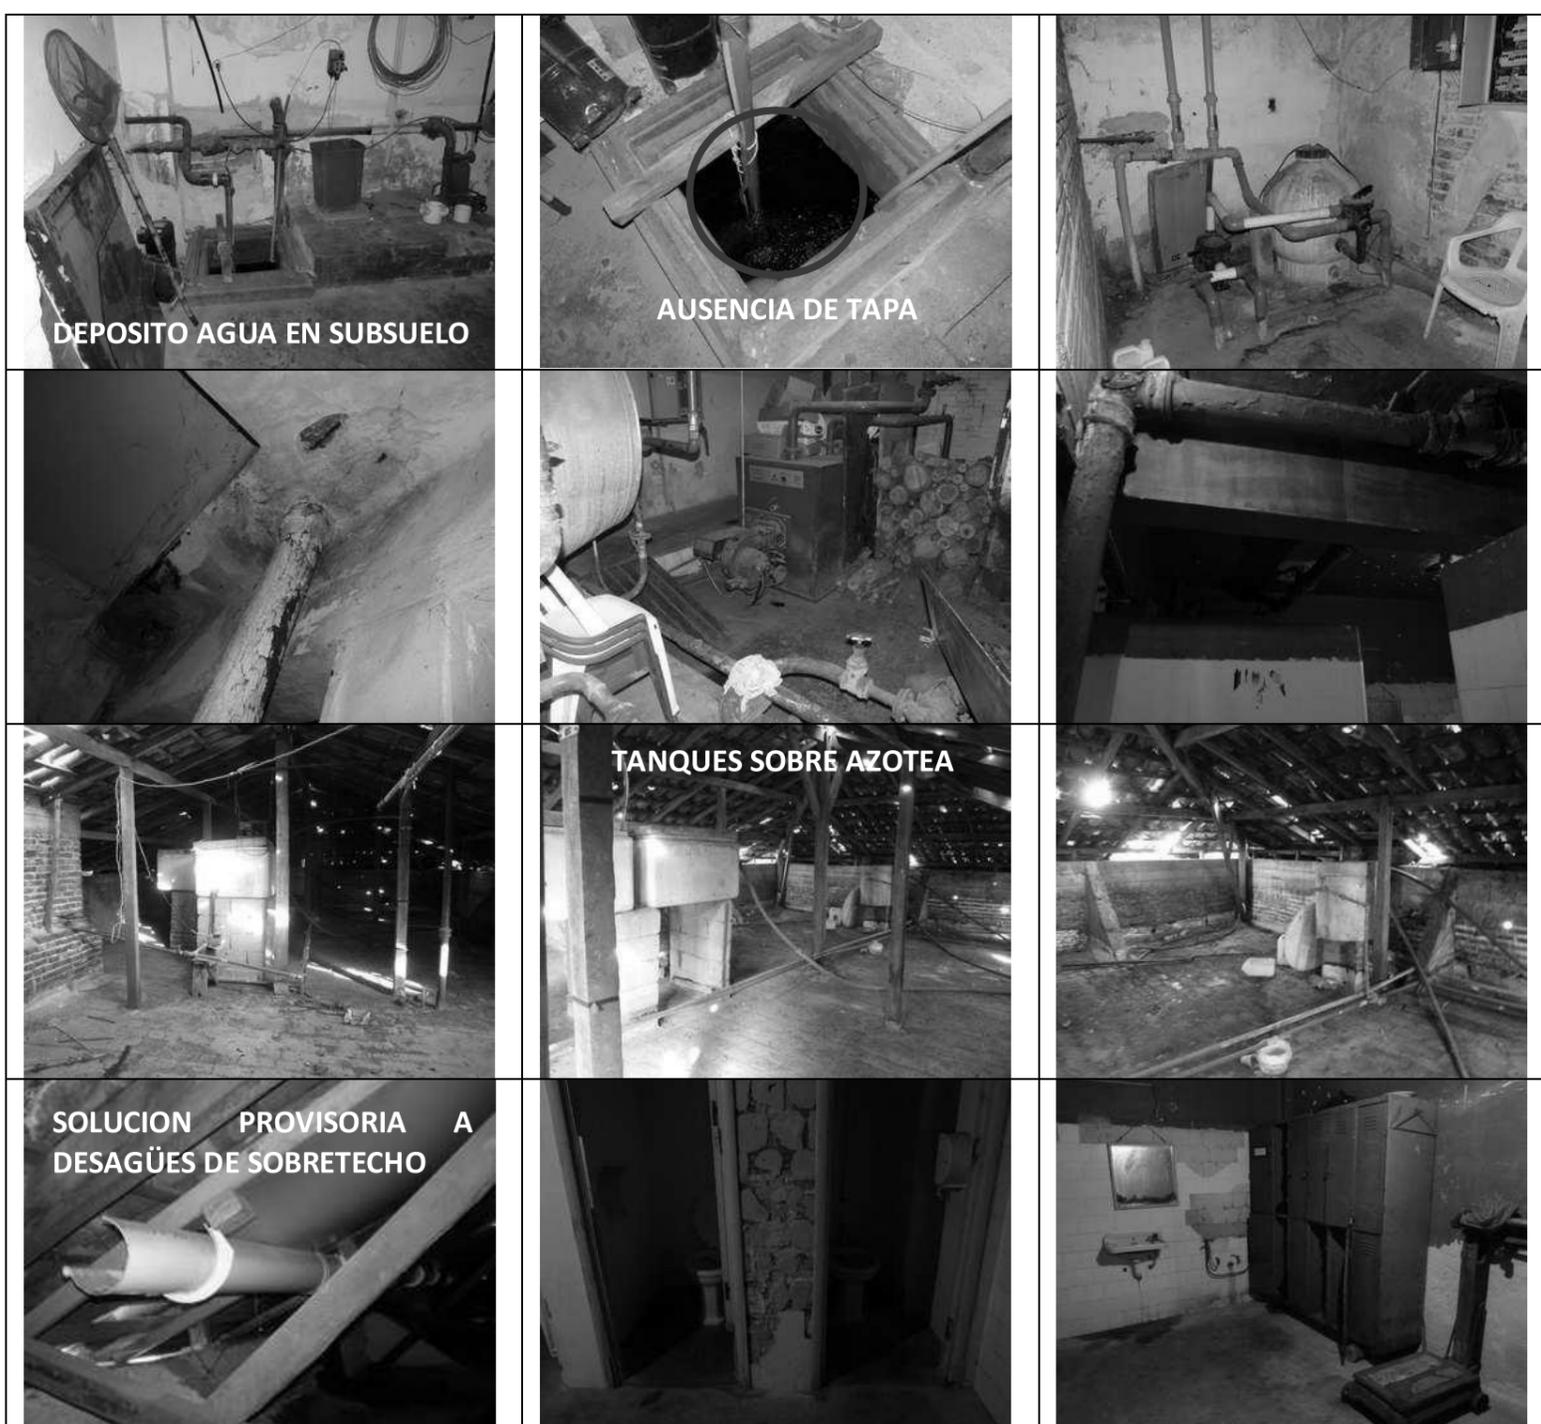
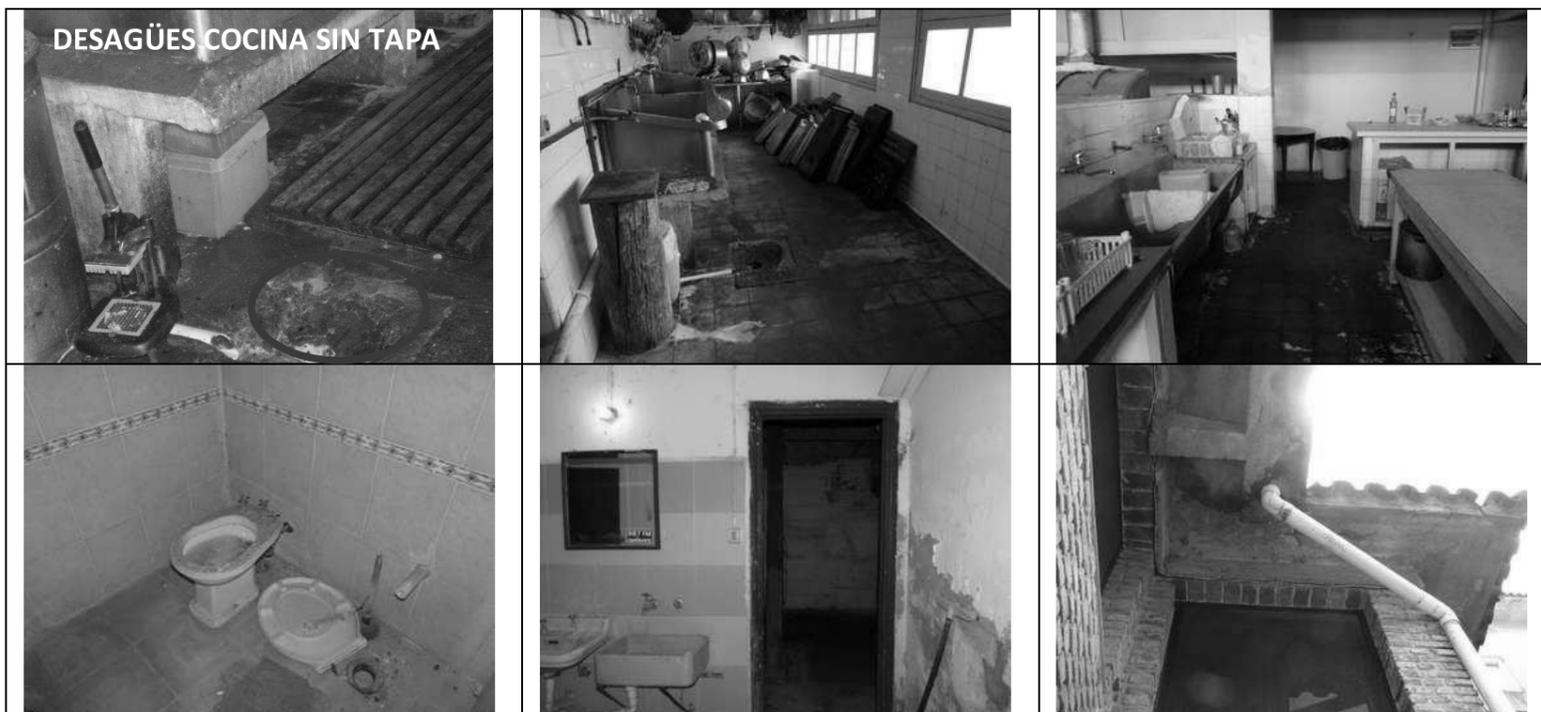
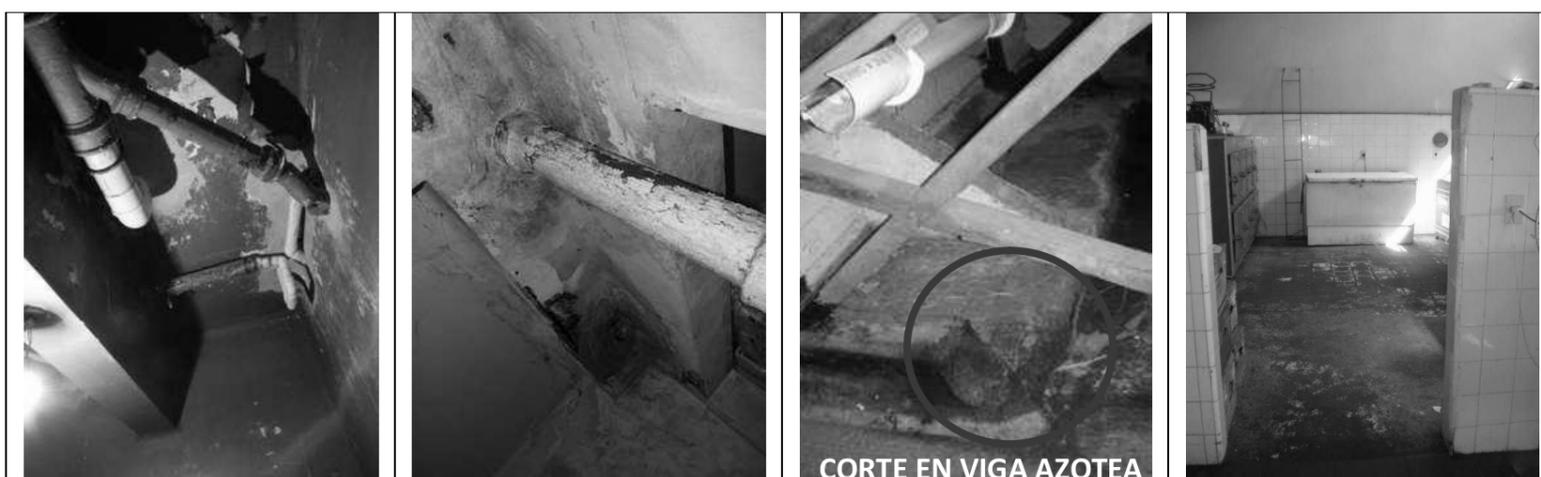
En cuanto a las INSTALACIONES SANITARIAS se presentan múltiples problemas tanto en el abastecimiento como en los desagües que se detallan en el Anexo 2. Los SSHH de las habitaciones presentan distintas situaciones: unos se encuentran renovados pero muchos todavía no, con problemas de dimensiones, disposición de los aparatos y funcionamiento de los componentes. En el caso de los baños de personal y servicio, algunos están en mal estado y otros en muy mal estado, debiendo ser renovados totalmente, tanto la instalación sanitaria como los revestimientos y aparatos.

Entre otros problemas se da el de la obsolescencia y deterioro de los materiales, que con el tiempo han seguido procesos de corrosión, roturas, obstrucciones o disminución de las secciones útiles por depósito de sales que afectan el funcionamiento integral de la instalación. En algunos casos se han realizado renovaciones con una resolución no adecuada de encuentros entre distintos materiales con sellados incorrectamente resueltos. En los desagües se detectan pérdidas en varios lugares, conexiones de cámaras mal resueltas, tapas rotas y doble tapa inexistentes, conexiones no reglamentarias de la red primaria a la de aguas pluviales, entre otros problemas. La instalación de desagües de la cocina se encuentra en muy mal estado, con excesiva concentración de grasa, con pérdidas en varios sectores, uniones mal realizadas y es estrictamente necesaria su sustitución para alcanzar condiciones reglamentarias de higiene y salubridad. Con respecto a las ventilaciones no se pudo detectar su existencia en todos los casos para verificar las condiciones reglamentarias porque se encuentran embutidas o difícilmente visualizables. En la piscina se pierden semanalmente volúmenes importantes de agua que deben reponerse para mantener las condiciones de operación. Sin realizar otro tipo de estudios (como ya se explicó) no es posible determinar el origen de las pérdidas, aunque este es uno entre otros de los aspectos conflictivos de la piscina en su ubicación actual. Los desagües también presentan irregularidades que se detallan en el informe. La planta de tratamiento no ha tenido un mantenimiento sistemático (los niveles de barro son muy altos) y un control de efluentes que aseguren las condiciones sanitarias de los mismos y tampoco presenta

un cerramiento en todo su perímetro lo cual es un problema importante de seguridad. En cuanto a la instalación de abastecimiento, valen similares consideraciones en cuanto al estado general, materiales, uniones, con el agregado que los tanques no son reglamentarios y el depósito de bombeo en subsuelo no presenta las condiciones de higiene que corresponden ya que no tiene tapa y se encuentra expuesto a la suciedad del ambiente. También se detectó un continuo proceso de llenado sin desbordar en momentos que el edificio estaba sin funcionar y por lo tanto sin demanda efectiva de agua, lo cual puede significar que exista una falla en el depósito que al estar enterrado sea imposible de detectar.

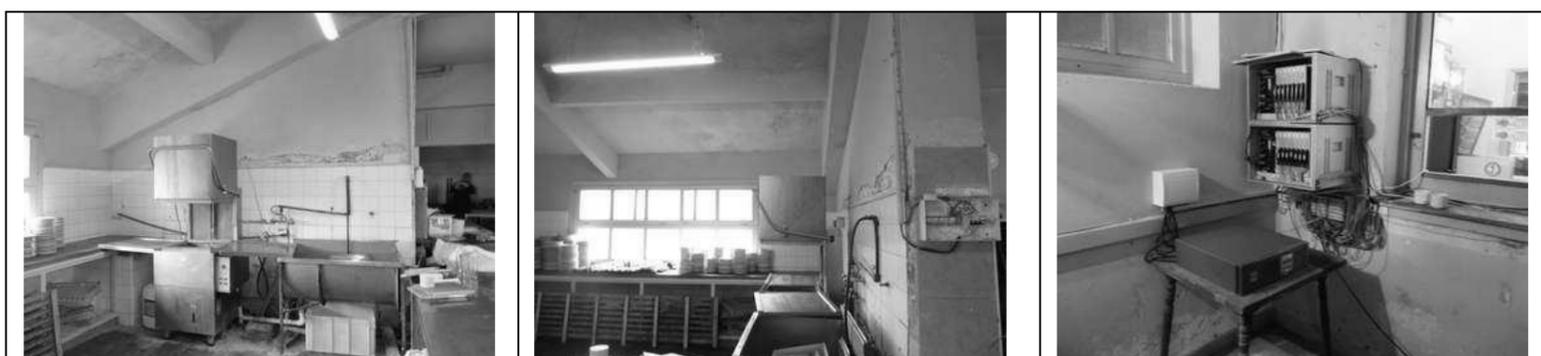
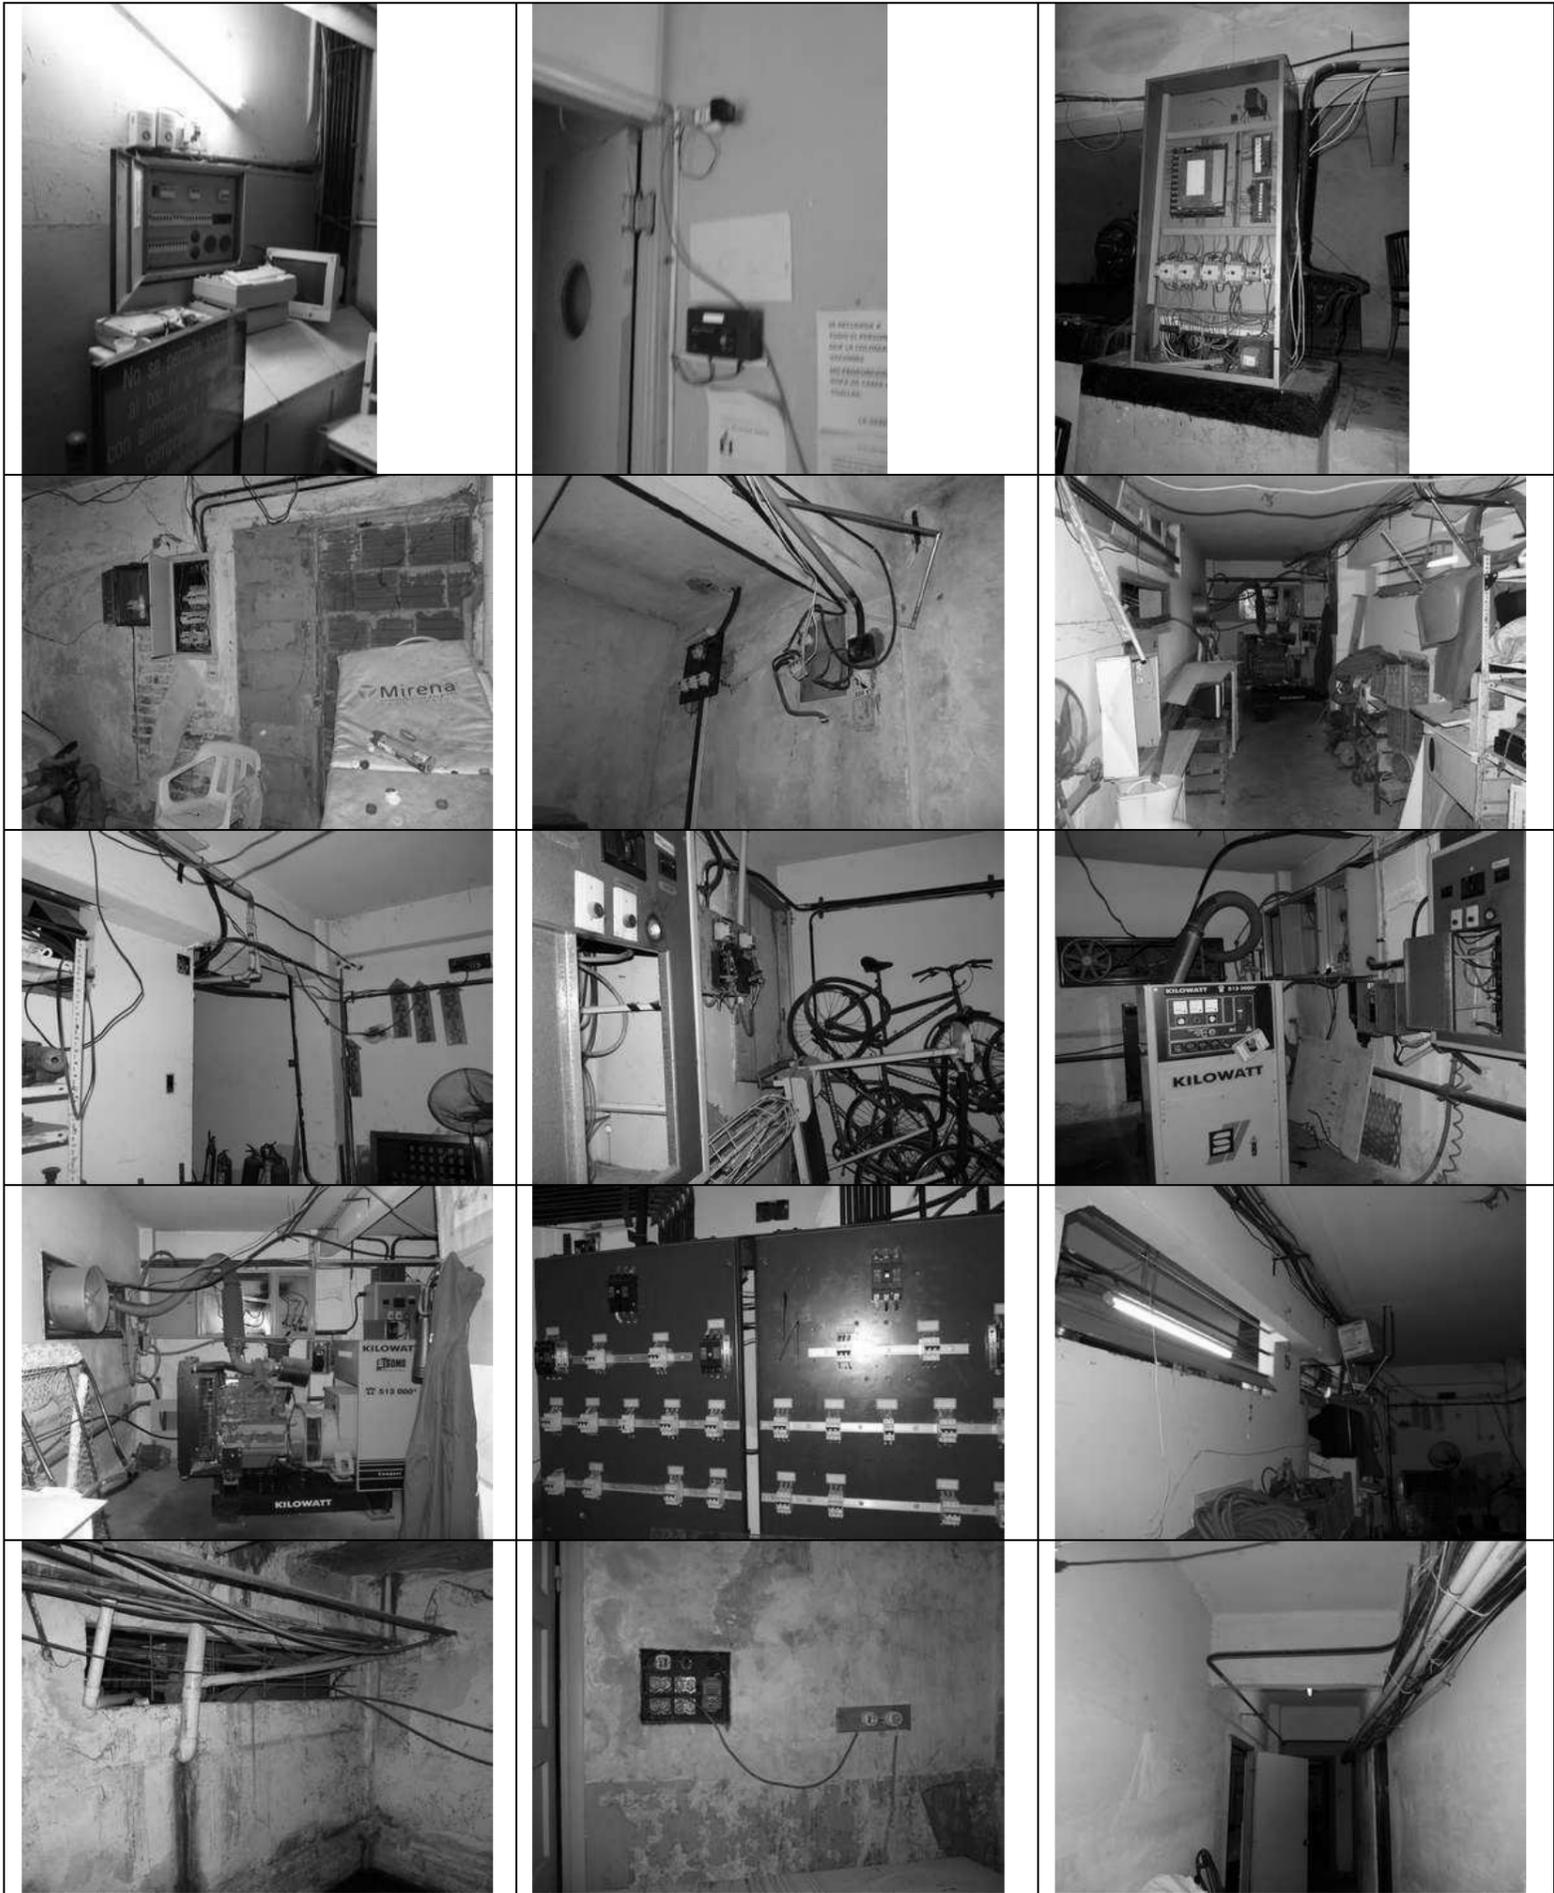
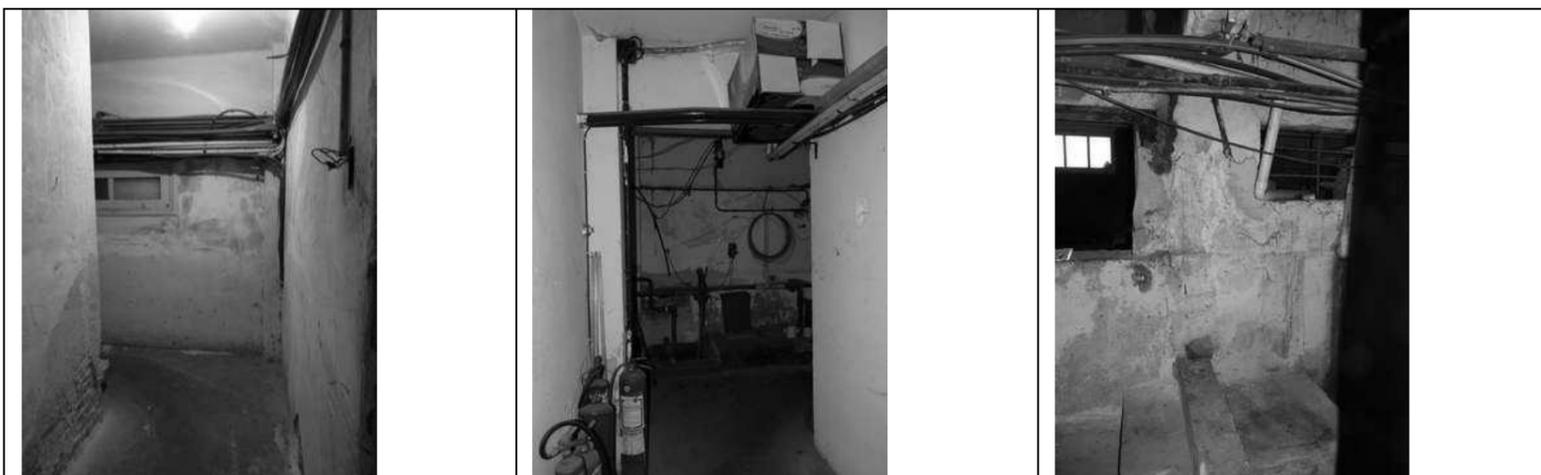
En cuanto a la INSTALACIÓN ELÉCTRICA y TENSIONES DÉBILES, la sola consideración de la antigüedad del edificio deja en evidencia la obsolescencia de la instalación, concebida en épocas con requerimiento y demandas absolutamente diferentes. En la actualidad se han multiplicado exponencialmente las necesidades en estos rubros y si bien se han incorporado algunos servicios, no se han encarado estos temas con la globalidad necesaria para dar satisfacción a esas necesidades ni desde el punto de vista técnico, seguir trazados con lógicas de distribución espaciales ni de optimización de materiales y equipos.

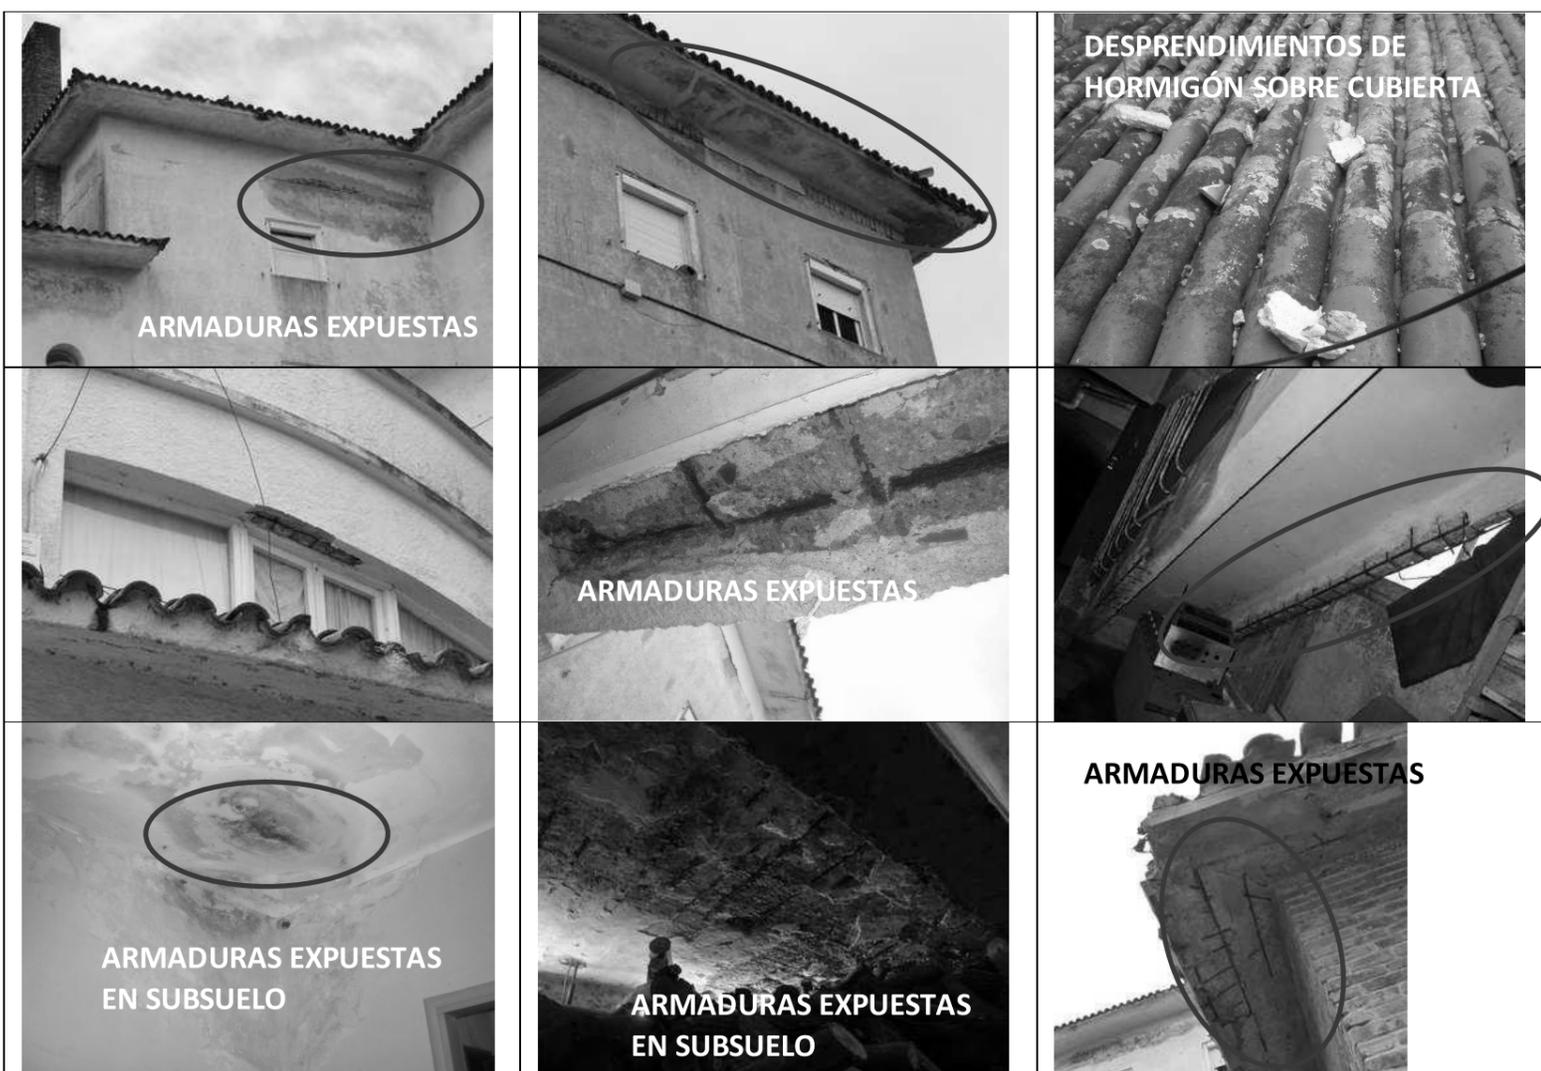
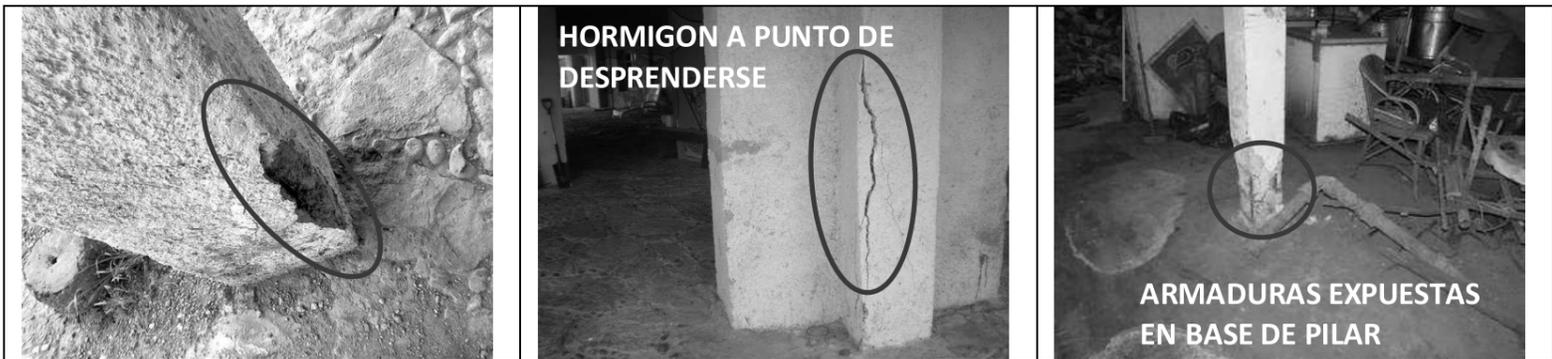
Con respecto a **PATOLOGÍAS ESTRUCTURALES** causadas por agentes atmosféricos naturales o en el caso de la piscina interior por las emanaciones de cloro o como resultado de problemas eventuales, se han tomado medidas puntuales sin monitorear o evaluar la continuidad de los procesos de corrosión en pilares, vigas, aleros, cornisas y losas. Las filtraciones de agua de la piscina al terreno también pueden tener consecuencias en el tiempo difíciles de evaluar sin hacer cateos para determinar la situación real.

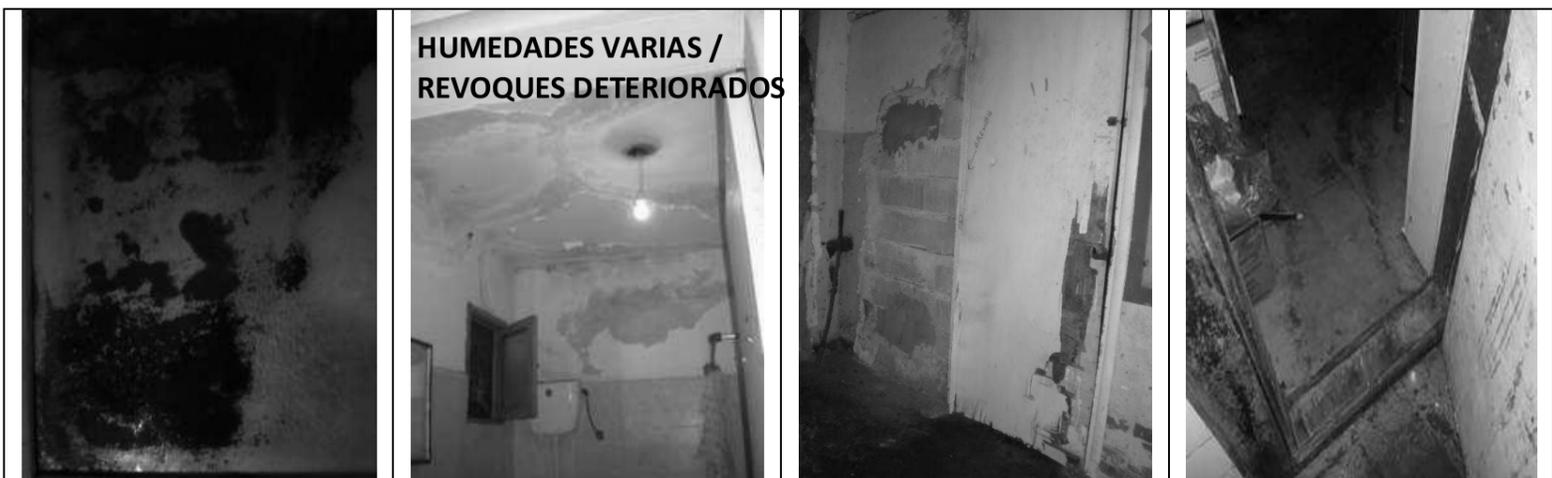
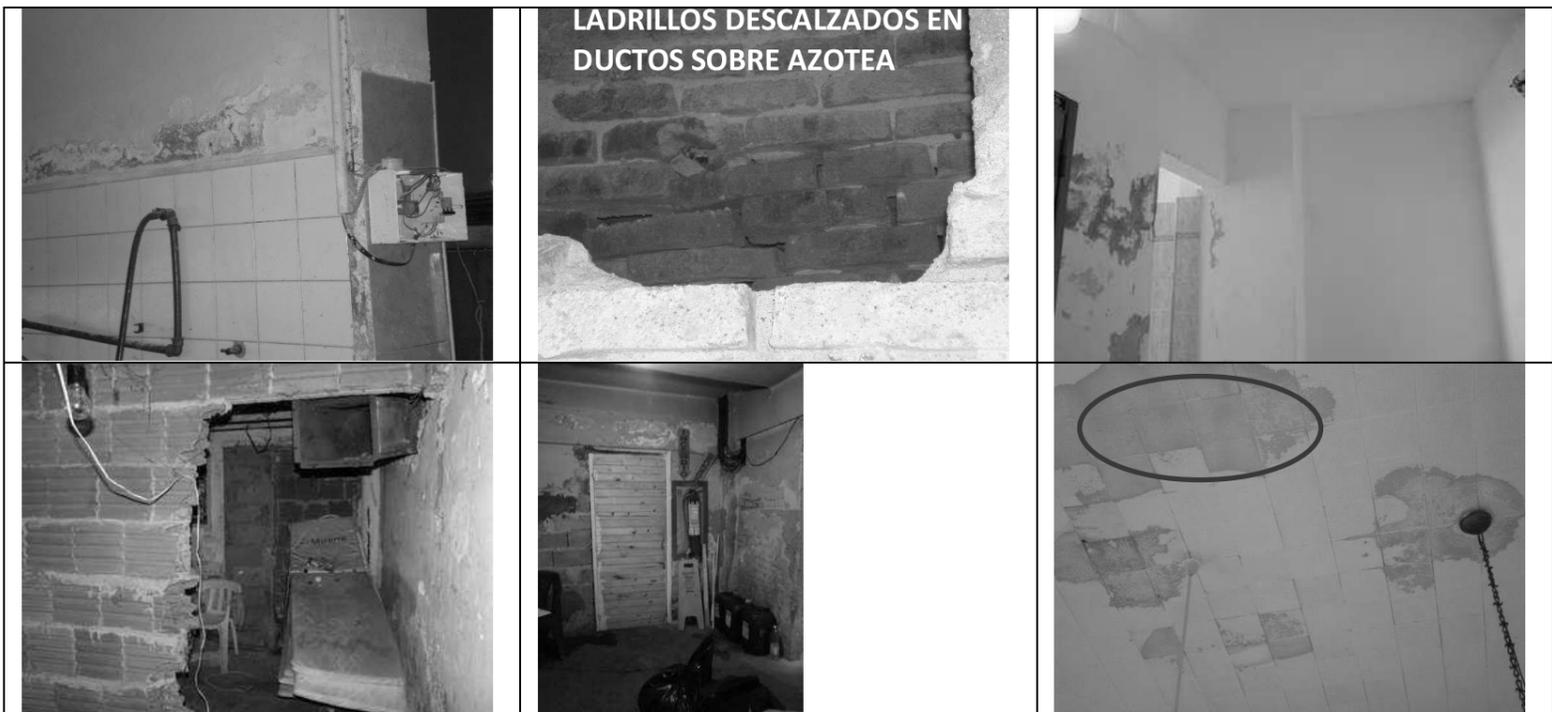
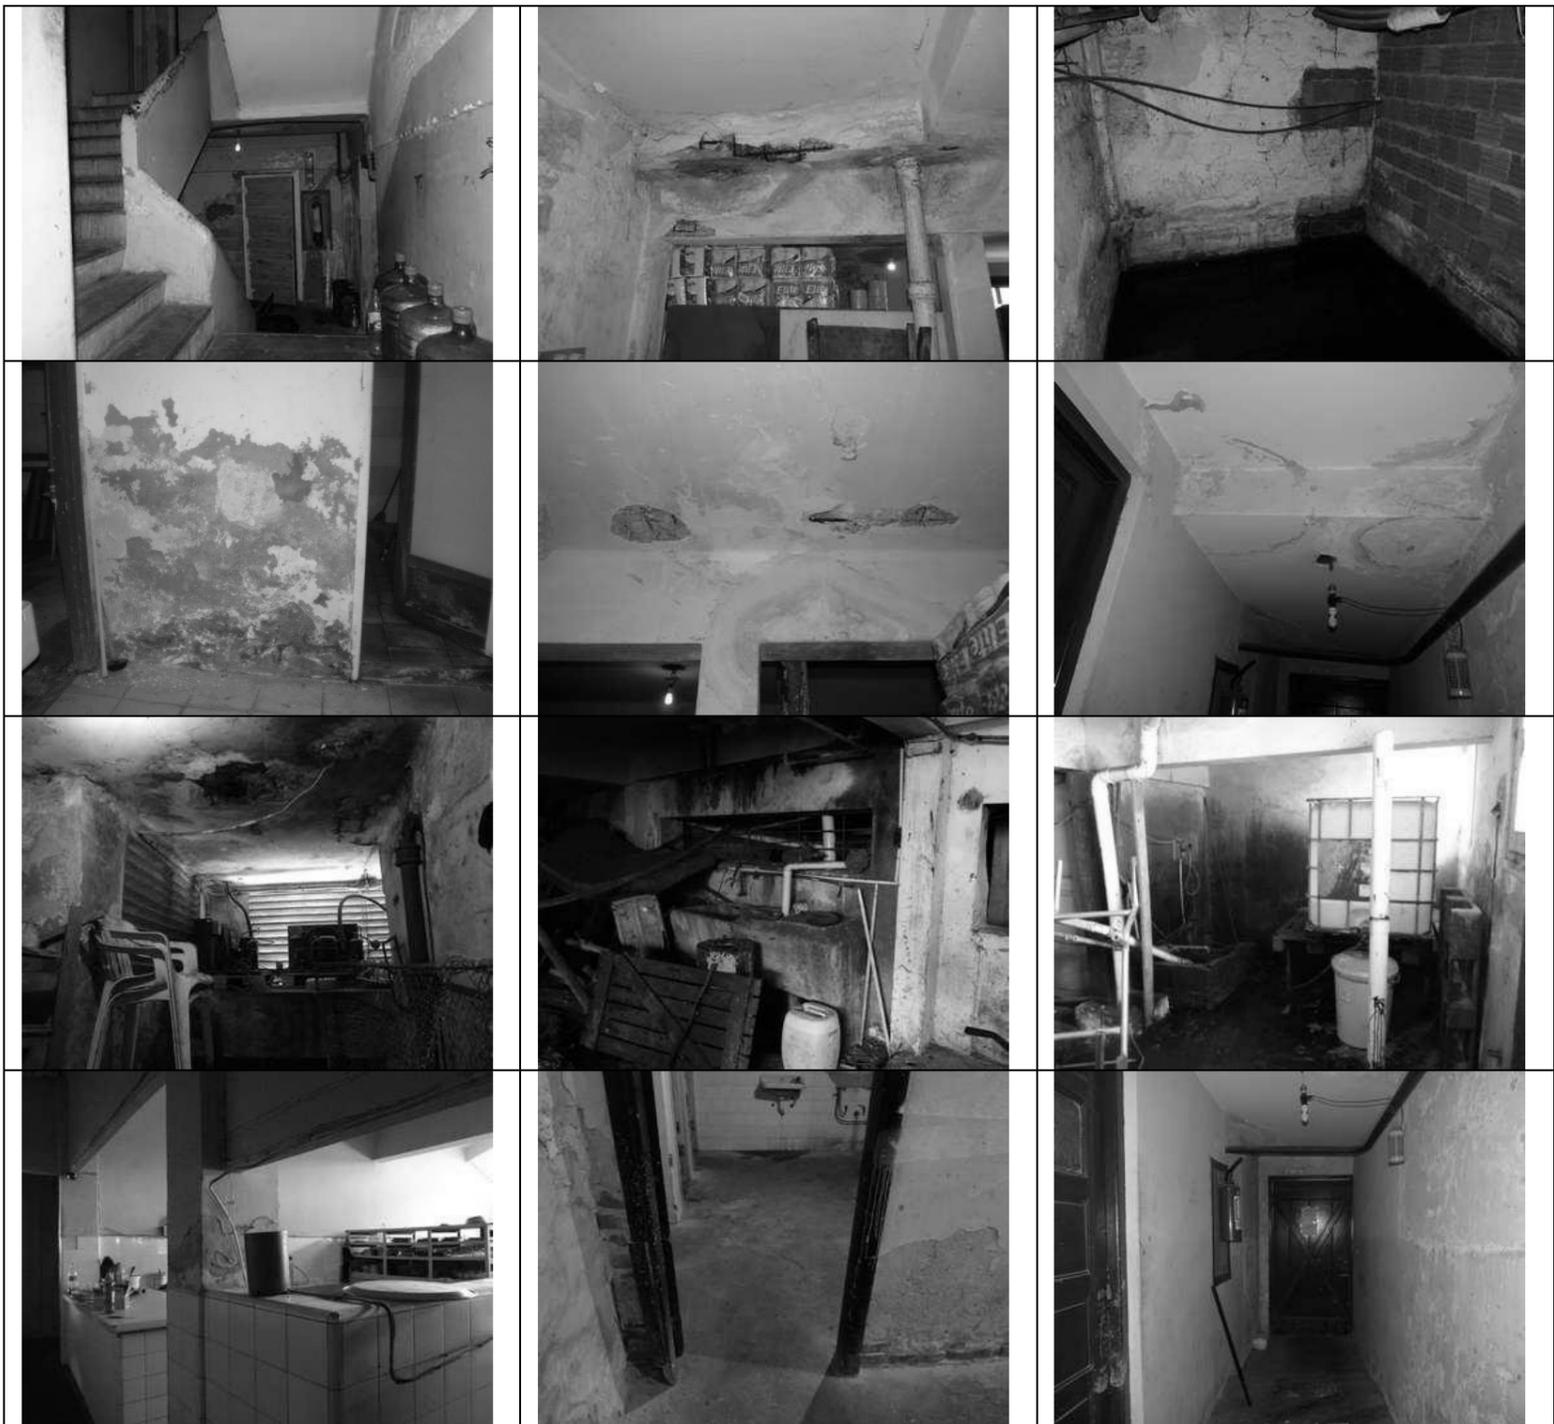
Los ductos sobre azotea debajo del sobretecho de tejas han perdido el material del mortero de toma, encontrándose algunos totalmente sueltos con el consiguiente peligro desde el punto de vista estructural, ya que parte de la estructura del sobretecho se apoya en ellos.

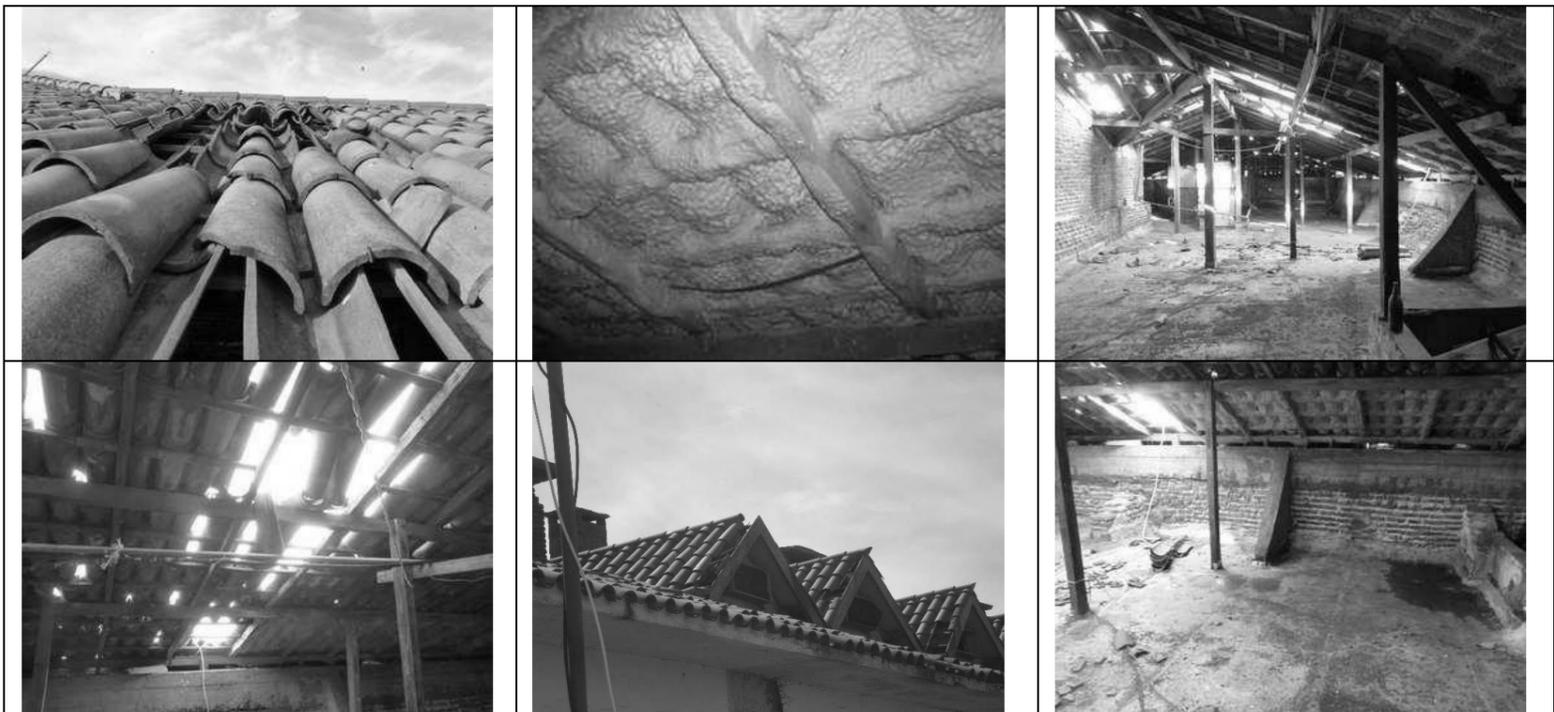
La estructura de madera del sobretecho sobre la azotea con sujeciones de alambre, están muy deteriorados por la acción de los agentes atmosféricos y de los vientos. Se producen desprendimientos de tejas que a la altura que se ubican terminan convirtiéndose en proyectiles potenciales con el consiguiente peligro que implican para los usuarios de los espacios exteriores. Se detectan muchas tejas faltantes, maderas de la estructura en muy mal estado y ganchos de sujeción completamente oxidados con secciones reducidas a punto de romperse. Esto redundo en que los desagües pluviales se realizan efectivamente por la antigua azotea, agregándose la necesidad de solución al problema de impermeabilidad de la misma. El recubrimiento de poliuretano no es aconsejable porque en caso de incendio puede ser altamente tóxico.

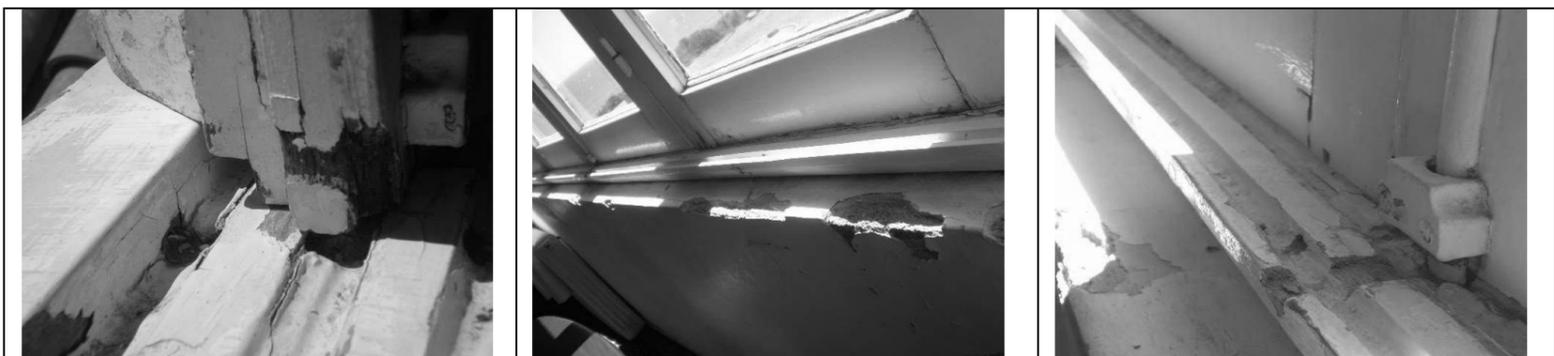
La carpintería es mayoritariamente de madera y el estado es variado, en algunos casos es aceptable pero en otros casos presentan muy malas condiciones (maderas en mal estado, condiciones de cierre defectuosas, desajustes varios, desagües obstruidos, etc.), posibilitando filtraciones de aire e ingreso de agua que generan problemas térmicos y constructivos (en revoques por ejemplo). Las dimensiones de las ventanas de los dormitorios son reducidas, cumpliendo apenas con el mínimo de iluminación requerido por las Normativas de Higiene. Los postigones de los dormitorios fueron sustituidos por cortinas de enrollar exteriores que permiten el oscurecimiento de los locales pero con escaso aporte desde el punto de vista térmico.
